Trein passeert gedoofd sein bij de Zaanbrug

Onderzoek naar aanleiding van de passage van gedoofd sein 194 tussen Zaandam en Zaandam Kogerveld door trein 1514 op 2 november 2015.

Datum	3 maart 2017
Status	Definitief

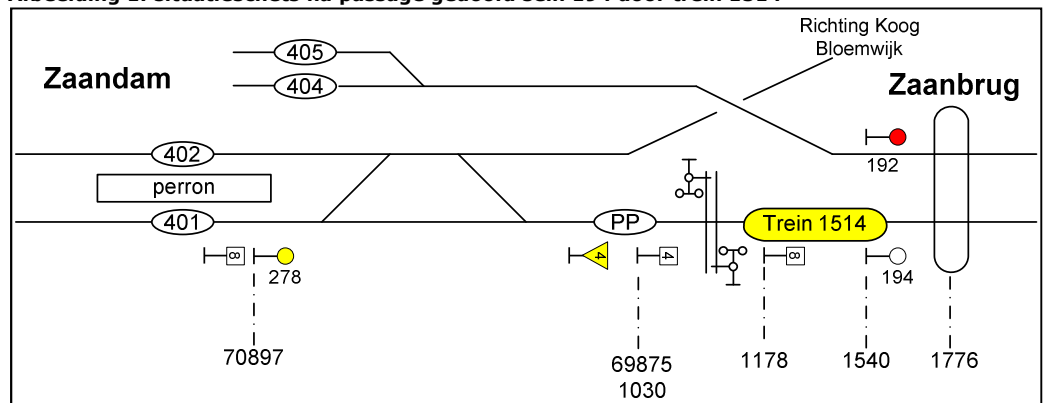
Op maandag 2 november 2015 om ongeveer 06:47 uur passeert trein 1514 gedoofd sein 194 tussen Zaandam en Zaandam Kogerveld. De trein wordt bestuurd door een leerling-machinist (verder: leerling) die wordt begeleid door een mentor-machinist (verder: mentor). De trein komt 26 meter voorbij het sein tot stilstand. Sein 194 is het laatste sein voor de Zaanbrug en had het seinbeeld rood moeten tonen. De trein staat op dat moment 174 meter voor de Zaanbrug, die is geopend voor de scheepvaart.

Afbeelding 1: situatieschets na passage gedoofd sein 194 door trein 1514

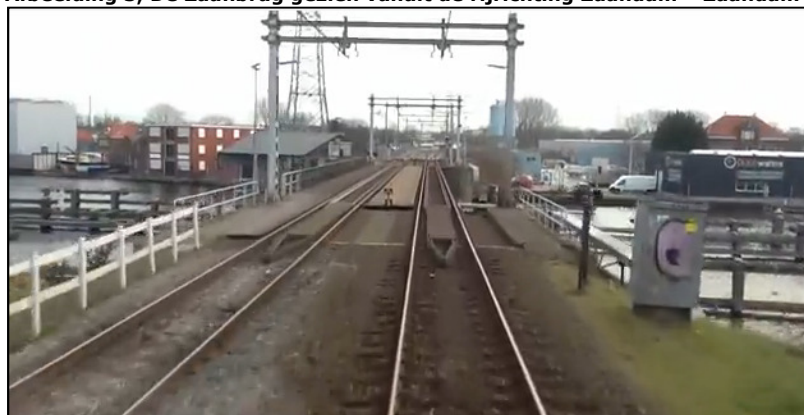
Afbeelding 3, De Zaanbrug gezien vanuit de rijrichting Zaandam – Zaandam Kogerveld

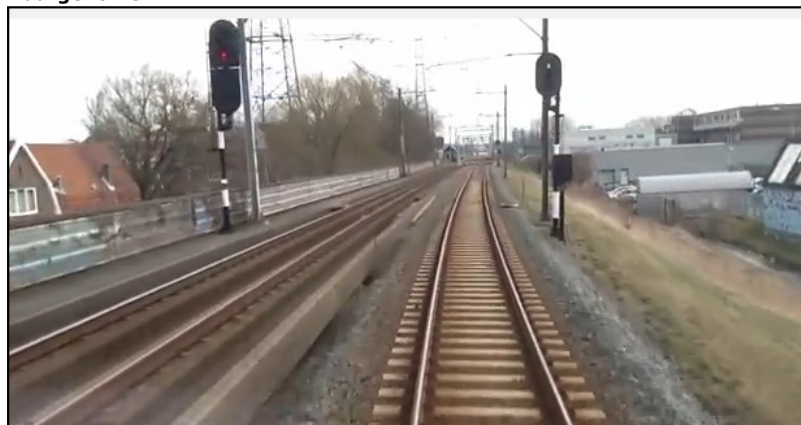
Sein 194 is gedoofd op het moment dat trein 1514 dit sein nadert. De oorzaak hiervan is dat de gloeilamp in het sein defect is. Ter indicatie: tussen 1 januari 2015 en 6 december 2015 zijn 1065 lampen van seinen defect geraakt. Naast het onderzochte voorval is er nog één ander voorval bekend in de genoemde periode waarbij een trein een sein passeert, waarbij het sein rood licht had moeten uitstralen maar gedoofd blijft doordat de lamp defect is.

Een gedoofd sein dat rood licht had moeten uitstralen is ongewenst. In het huidige beveiligingssysteem wordt voorafgaand aan een rood seinbeeld een geel seinbeeld getoond. Wanneer een machinist dit seinbeeld waarneemt weet hij dat het volgende seinbeeld rood kan tonen. Dit stoptonende sein is de laatste technische barrière die voorkomt dat een trein een gevaarpunt bereikt. De gevolgen van een gedoofd stoptonend sein kunnen daardoor groot zijn.

Vanaf de invoering van relaisbeveiligingen is het mogelijk om te controleren of een gloeilamp nog functioneert. ProRail geeft aan dat de kosten hiervan hoog zijn. Daarom wordt lampstroomcontrole alleen toegepast op plaatsen waar het risico bij een gedoofd sein onacceptabel hoog is. Dit risico wordt met name bepaald door de kans dat bij een gedoofd sein een machinist denkt dat een ander seinbeeld voor hem bestemd is. ProRail geeft aan dat op andere plaatsen de veiligheidswinst niet opweegt tegen de kosten. Dit staat beschreven in het ontwerpvoorschrift "lampcontrole"¹. Het brugsein 194 te Zaandam voldoet niet aan de criteria voor de toepassing van lampcontrole en is er ook niet mee uitgerust.

Afbeelding 4, rechts brugsein 194, links het sein dat door de leerling-machinist werd waargenomen

- ProRail vervangt de gloeilampen in seinen door leds. Leds gaan langer mee dan gloeilampen en het is onwaarschijnlijk dat alle leds in een sein tegelijk defect zijn. In 2016 zijn in ongeveer 2000 seinen gloeilampen vervangen door leds. ProRail streeft er naar om in 2020 alle seinen te hebben voorzien van leds.

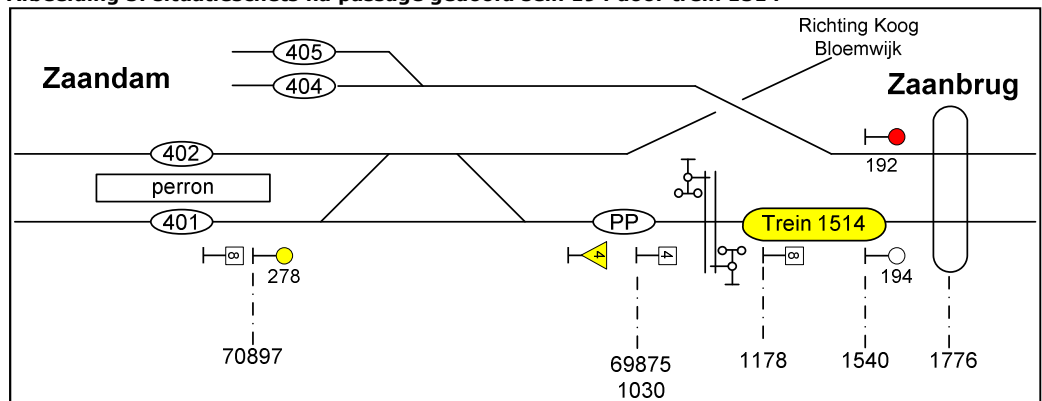
Na passage van de overweg "provinciale weg" ter hoogte van km. 1.1 ziet de leerling het snelheidsbord 8. De trein rijdt dan ongeveer 40 km/h. Wanneer de trein het bord passeert geeft de leerling tractie om de snelheid van de trein te verhogen. De ATB-rembel klinkt en de leerling zet een remming in om weer te voldoen aan de maximaal toegestane snelheid van 40 km/u. De mentor vraagt aan de leerling waarom hij tractie gaf en legt uit dat het seinbeeld "geel" voor gaat op het snelheidsbord. Tijdens de uitleg ziet de leerling links van spoor PP een stoptonend sein. Hij vraagt aan de mentor of dat sein voor hun trein is bedoeld. De mentor kijkt naar het sein en zegt "Nee, het sein staat rechts". Vervolgens zien de machinisten een gedoofd sein (sein 194) rechts van het spoor. De mentor roept "stoppen" en maakt een beweging om een remming in te zetten. Op hetzelfde moment zet de leerling een remming in. Hij kan daarmee echter niet voorkomen dat de trein ongeveer 26 meter voorbij het gedoofde sein tot stilstand komt.

Afbeelding 5: situatieschets na passage gedoofd sein 194 door trein 1514

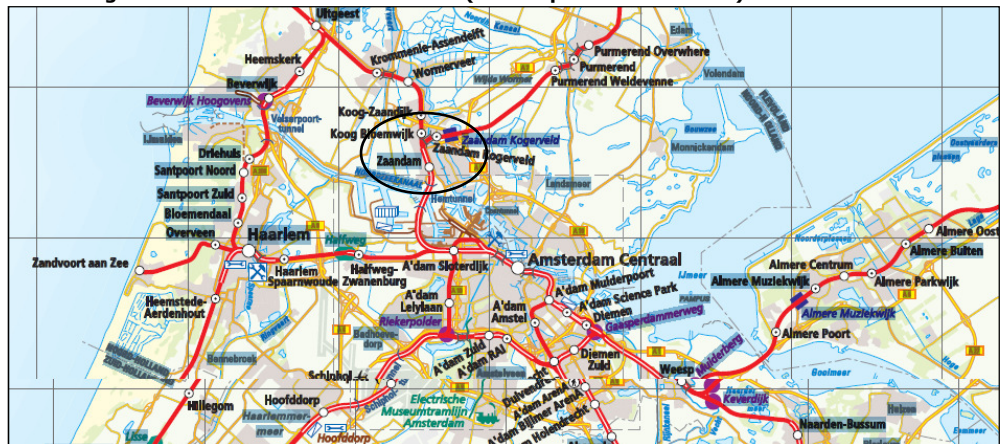
Afbeelding 6: situatieschets locatie voorval (bron: Spoorkaart ProRail)
