Inspectie Leefomgeving en Transport
Ministerie van Infrastructuur en Waterstaat

Botsing ketelwagen met raillorrie te Kijfhoek

Botsing ketelwagen met een raillorrie te Kijfhoek

14 november 2018

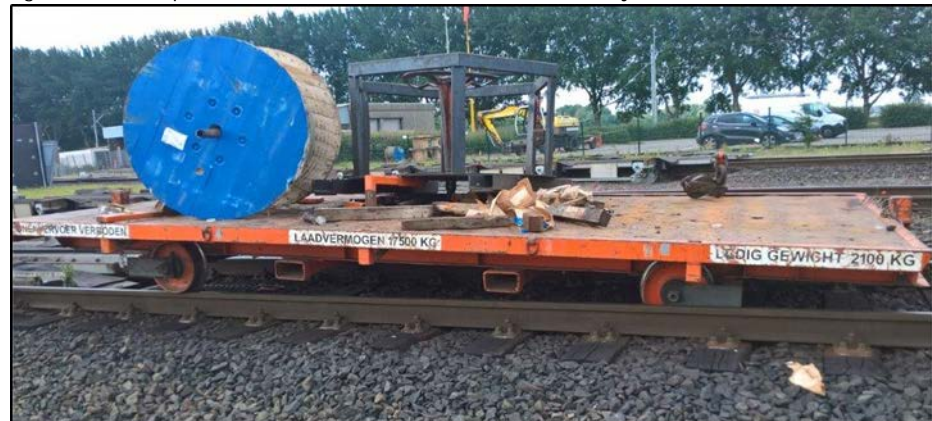
Op vrijdag 15 juni 2018 om 08:10 uur botst een ketelwagen (Figuur 1) tegen een lorrie (platte wagen op railwielen, Figuur 2) die op spoor 132 van emplacement Kijfhoek staat. De ketelwagen rolt van de heuvel af. Het betreft een lege ongereinigde ketelwagen waarin de gevaarlijke stof Styreen (GEVI 39, UN 2055) is vervoerd. De lorrie is op spoor 132 geplaatst vanwege werkzaamheden aan de railinfrastructuur. Bij het voorval doen zich geen persoonlijke ongelukken voor. Gevaarlijke stoffen komen niet vrij. De botsing veroorzaakt lichte schade aan de ketelwagen, de lorrie en de railinfrastructuur.

Figuur 2. De ontspoorde lorrie met materialen die betrokken is bij het incident
