Inspectie Leefomgeving en Transport
Ministerie van Infrastructuur en Waterstaat

Botsing ketelwagen met raillorrie te Kijfhoek

Botsing ketelwagen met een raillorrie te Kijfhoek

14 november 2018

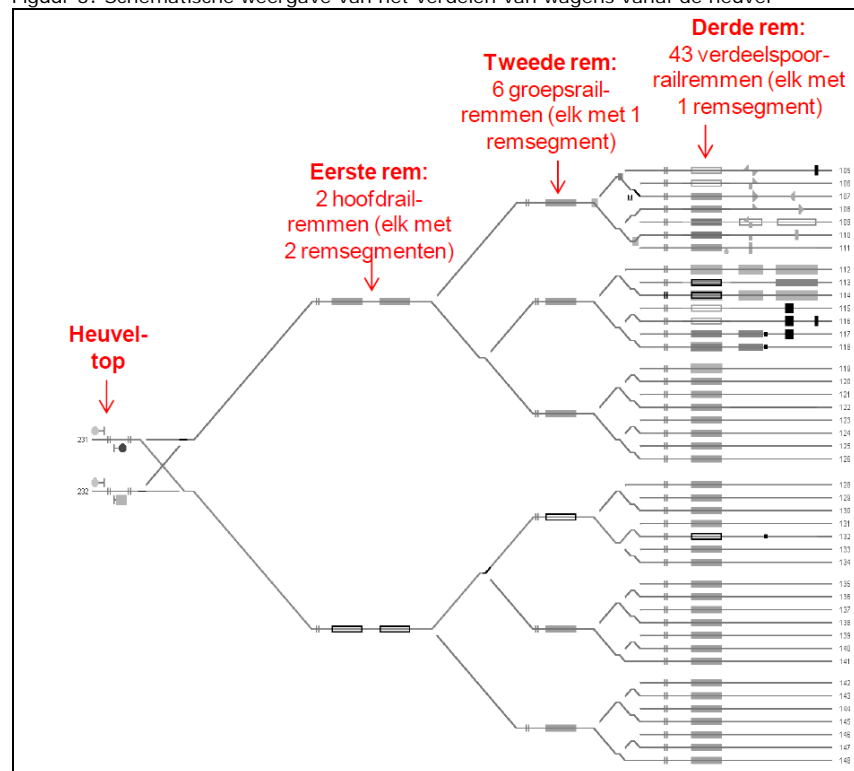
Figuur 3. Schematische weergave van het verdelen van wagens vanaf de heuvel

De goederenwagens worden over de heuveltop geduwd (links), worden afgeremd en komen via wissels op één van de verdeelsporen terecht (rechts). De verdeelsporen zijn gegroepeerd in zes bundels.
